UNIVERSIDAD DE LA REPÚBLICA
FACULTAD DE CIENCIAS

Tesis para optar al Título de
Magíster en Ciencias Ambientales

**DINÁMICA SEDIMENTARIA
EN LA COSTA URUGUAYA:
EVOLUCIÓN Y TENDENCIAS DE PLAYAS
URBANAS EN EL MARCO DEL
CAMBIO GLOBAL**

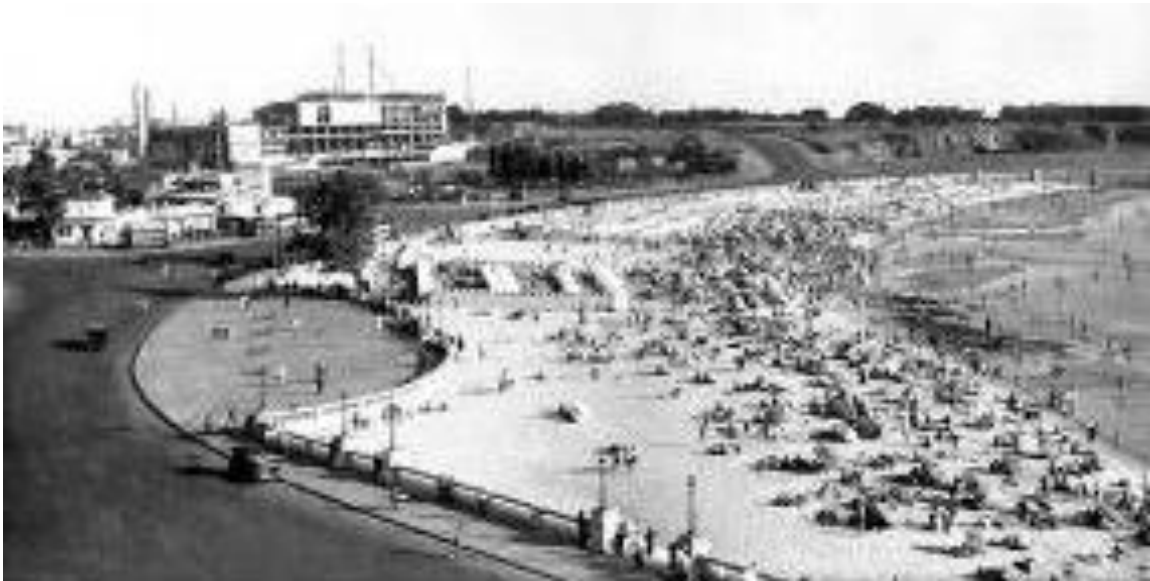
Figura 4. En la foto del año 1940, se puede apreciar la ubicación del descanso existente para la época en Playa Ramírez. Para el año 1945 (próximo registro fotográfico disponible) este ya había sido retirado. Foto: CMDF-IMM (Centro Municipal de Fotografía, Intendencia Municipal de Montevideo).

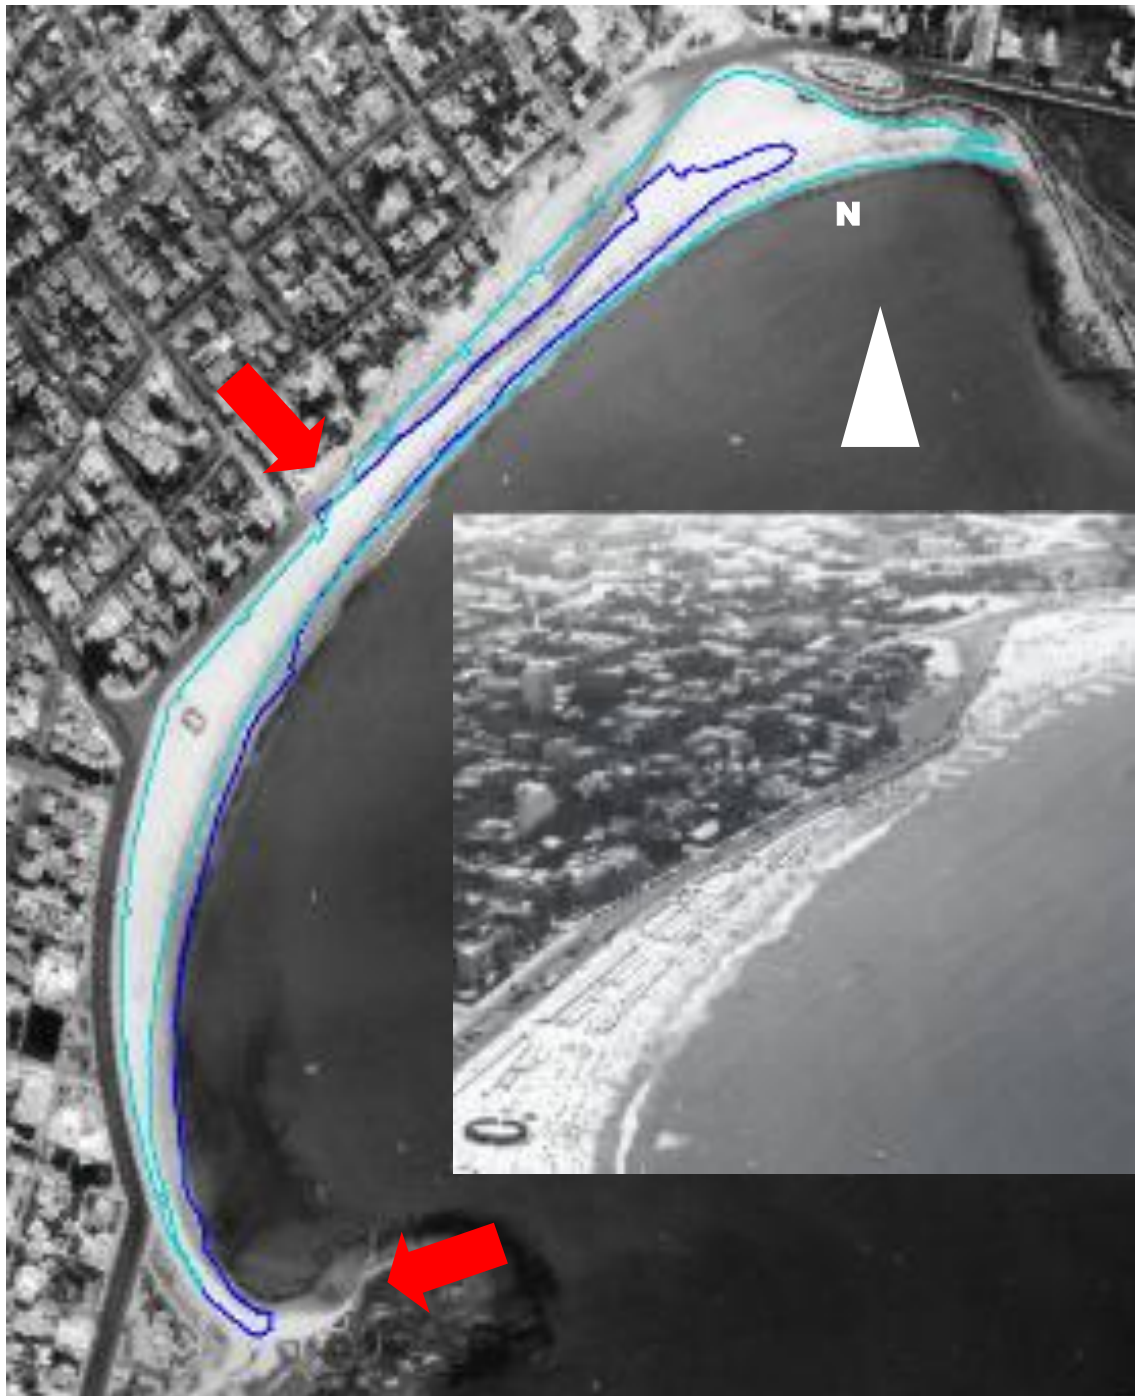
Figura 5. En la imagen del año 1945, puede observarse el primer trazado de la rambla de la Playa Pocitos. En la foto panorámica del año 1930, se aprecia en más detalle su emplazamiento sobre la playa, convirtiéndola en dos arcos casi independientes. La línea azul indica el área de playa para la foto del año 1927, que fue utilizada como: “límite continental: playa año 1927”. La línea turquesa gruesa indica la ubicación de la rambla en su trazado actual, que fue utilizado como: “límite continental: playa año 2008”. La diferencia de área hacia el NE entre una y otra superficie, está dada por la ganancia de playa obtenida al entubar la desembocadura del Arroyo de los Pocitos. Las flechas rojas indican los extremos del tramo de rambla que ha permanecido inalterado en su ubicación para toda la serie de fotos. Aerofotografía fondo: enero de 1945, SSRFAU. Foto detalle: archivo CMDF-IMM.

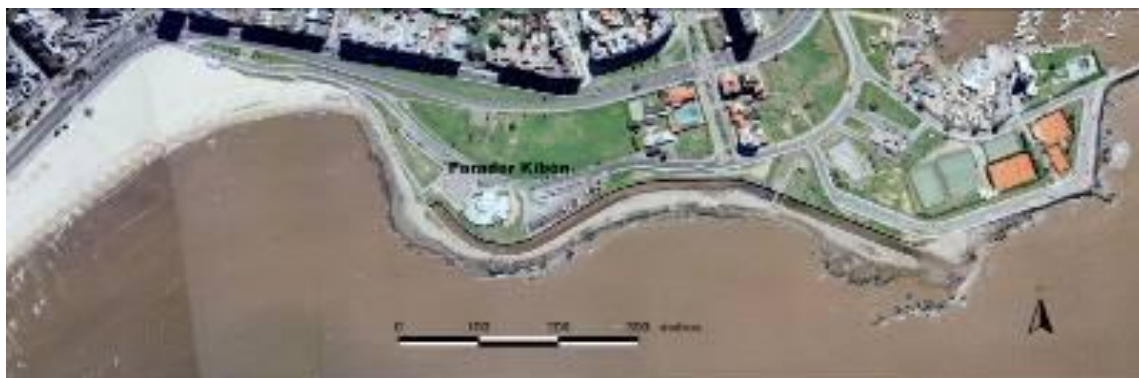
Figura 7. En la imagen de 2007 puede observarse el entubado y canalización de la desembocadura del Arroyo Grande de los Pocitos, que pasa a desaguar a 1.000 metros del lugar original, parte del tramo conducido bajo subsuelo. Foto: 2007, IMM.

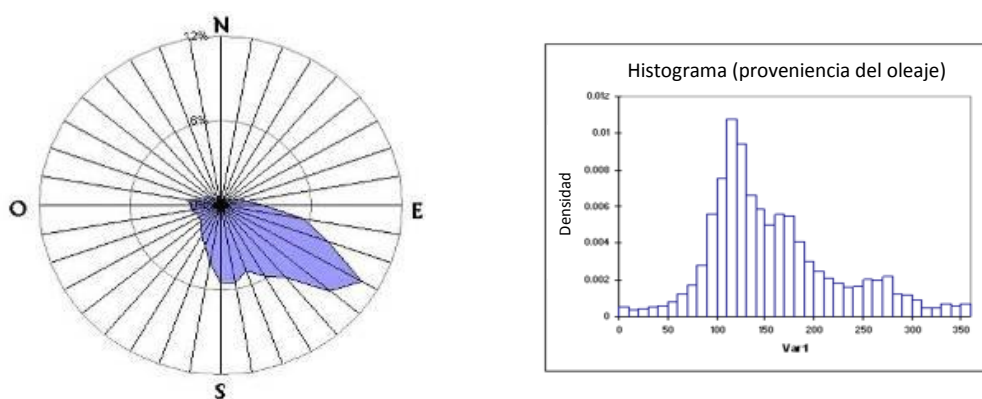
Figura 10. Rosa de distribución del oleaje e histograma de rumbos de proveniencia del oleaje del sensor de Punta Brava (periodo 23/12/2003 al 22/5/2006), sobre base de datos del Convenio IMM-IMFIA (Panario *et al.*, 2008b). La serie utilizada comprende datos de diciembre 2003 a junio del 2006, y aunque puede sesgar el rumbo del oleaje, es la única disponible para la zona, por lo que se entendió pertinente su uso. Es de destacar que más allá de que la mayor parte del tiempo, el oleaje responde al swell, la dirección predominante obtenida es coincidente con la dirección de los vientos predominantes E-SE, particularmente durante el período estival.

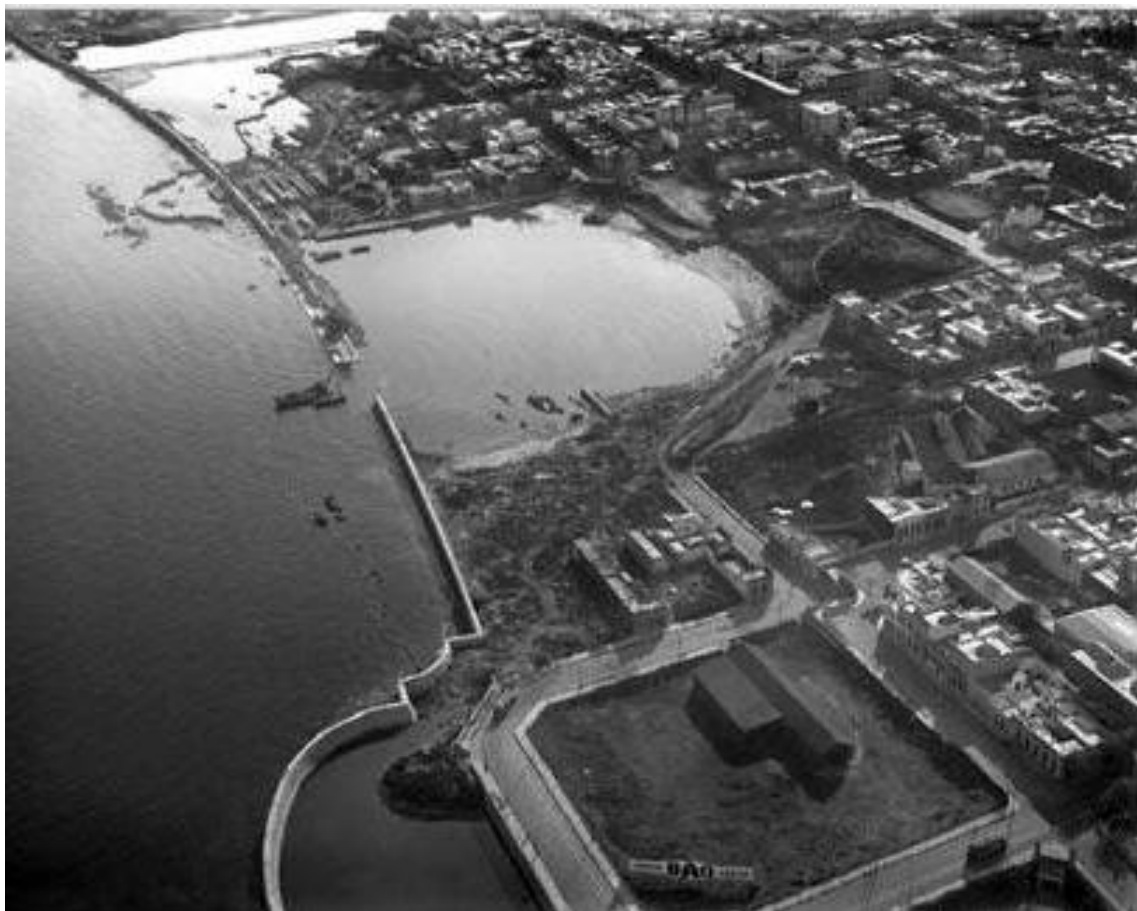
Figura 13. La Rambla Sur de Montevideo, en construcción hacia 1930. Se aprecian las playas desaparecidas y el contorno de la por entonces futura terraza al mar, ubicada frente a Juan D. Jackson y Eduardo Acevedo. Foto: CMDF-IMM.

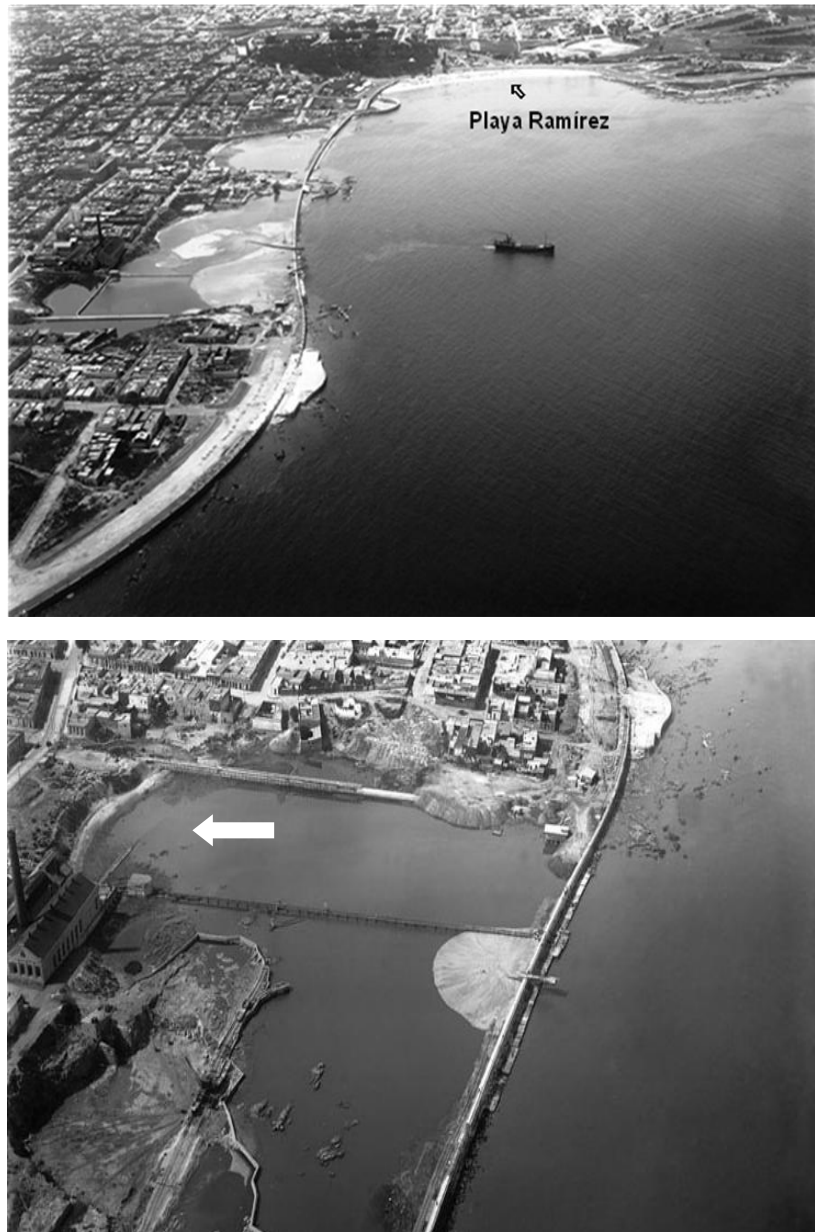
Figura 14. La Rambla Sur, consistió en 4.000 metros de rambla desde la calle Jackson hasta la escollera Sarandí, su construcción se realizó sin respetar la forma de la costa ni las dos playas existentes (Santa Ana y Patricios, una de las cuales formaba parte de la original configuración original de Ramírez), e insumió unos 500.000 m³ de arena y piedra. Obsérvese como en la foto de abajo, la flecha blanca señala una de las playas que quedaría luego tapada por el relleno. Fotos: CMDF-IMM.

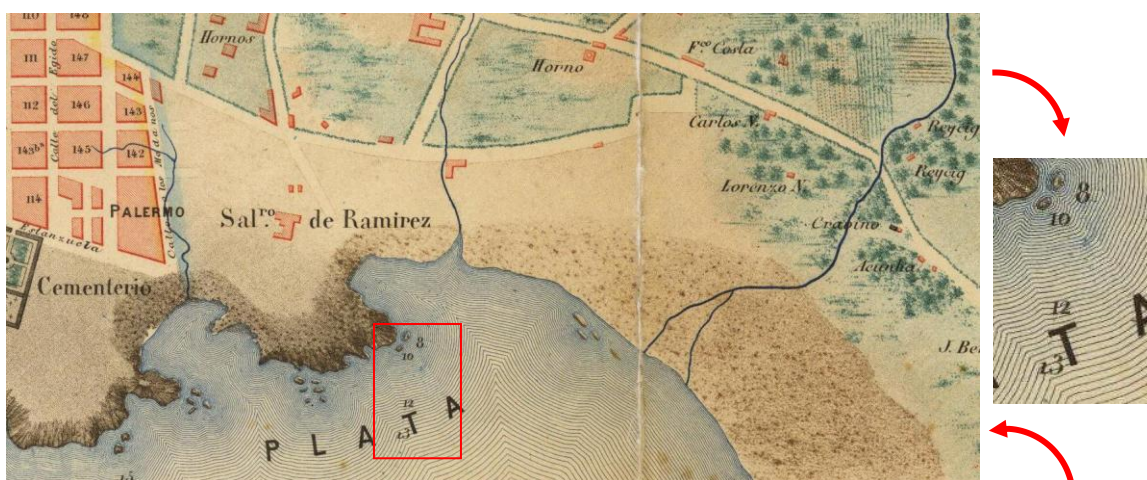
Figura 15. Detalle de la cartografía de 1867 de la Marina Francesa, obsérvense los dos cursos de agua que desembocaban en la playa Ramírez y la profundidad de la batimetría frente a la punta rocosa. Las medidas de las sondas están expresadas en pies franceses (equivalente a 0,3248 m). Fuente: carta francesa, MTOP.

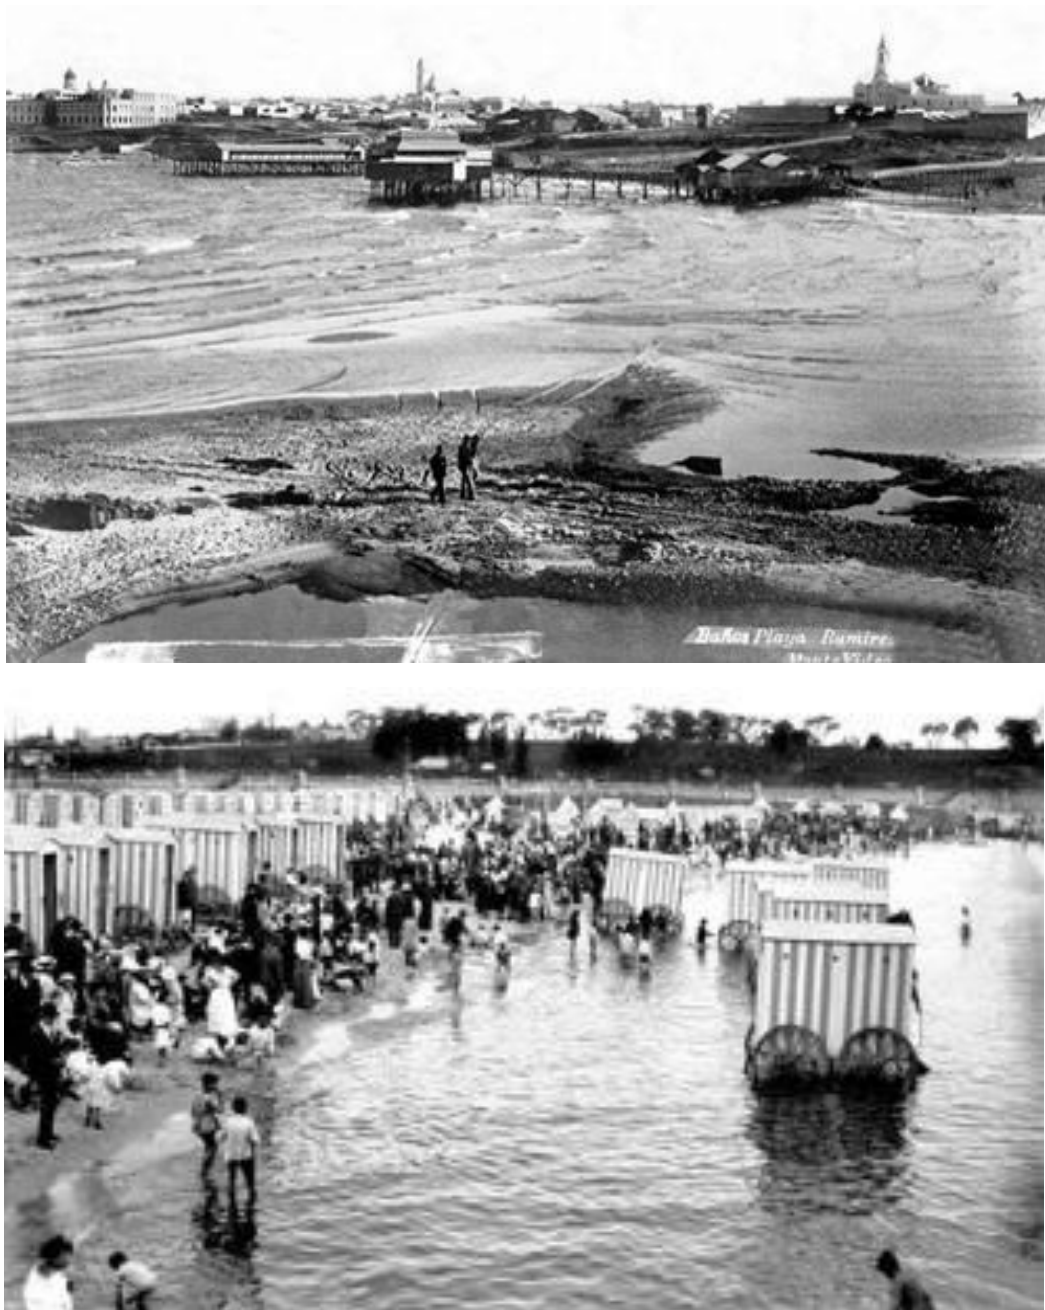
Figura 17. Arriba: La playa Ramírez en la década de 1890, donde existían grandes construcciones para los baños sobre la propia playa (ver Figura 16). Abajo: Vista de la playa Ramírez en el año 1919, al fondo puede observarse el muro de la primera rambla. Foto: CMDF-IMM.

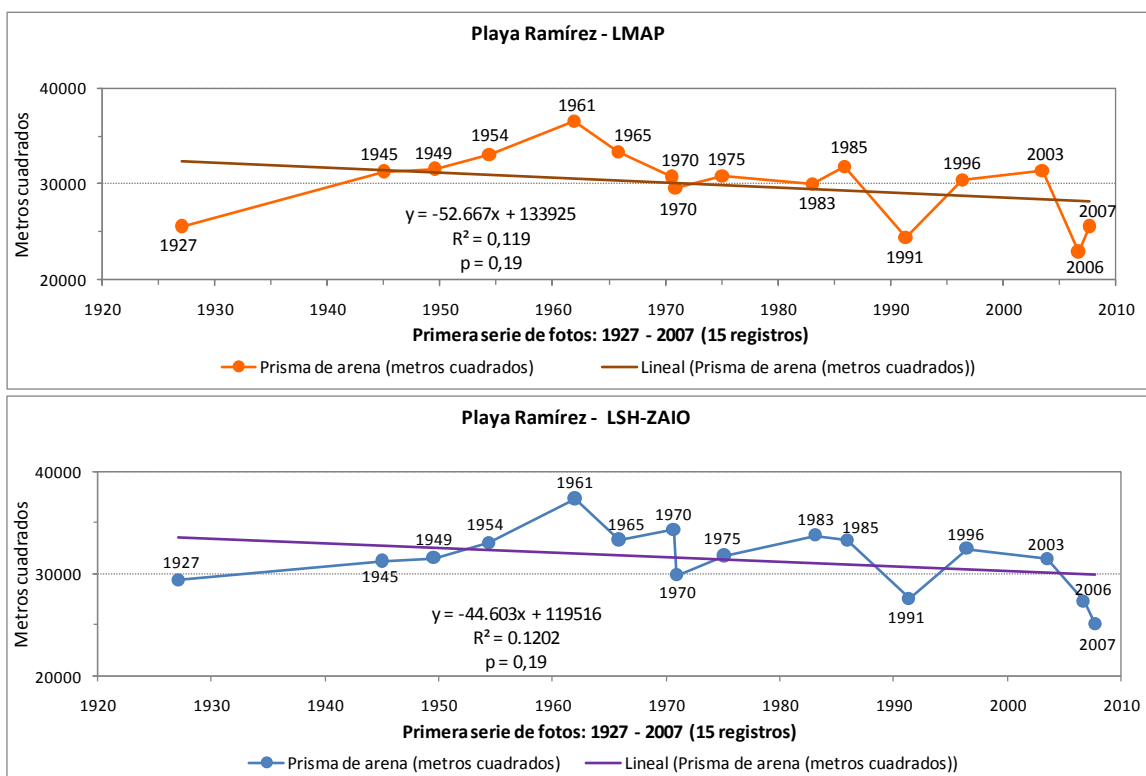
Figura 18. Evolución histórica de la superficie del arco de playa, entre el año 1927 y setiembre del 2007, confeccionado con la primer serie de fotos obtenida (15 registros). Arriba: por **línea de marea alta previa (LMAP)**. Abajo: por **línea seca/húmeda o zona actual de infiltración de la ola (LSH-ZAIO)**. La línea de tendencia por regresión lineal indica un retroceso de la superficie de playa débil, pero sostenido en el tiempo y estadísticamente significativo al 81%.

Para su análisis se toma como fecha inicial la imagen del año 1927, correspondiente al primer registro fotográfico en el cual ya el arco de playa se encuentra con una configuración similar a la actual. Los primeros análisis tendenciales de Ramírez realizados con una serie de 15 imágenes (período 1927-2007) denotan que esta playa no muestra cambios muy importantes, aunque su tendencia es decreciente en la superficie de arena expuesta para todo el período para los dos indicadores de línea de costa usados: **línea de marea alta previa (LMAP)** y **línea seca/húmeda o zona actual de infiltración de la ola (LSH-ZAIO)** (Figura 18).

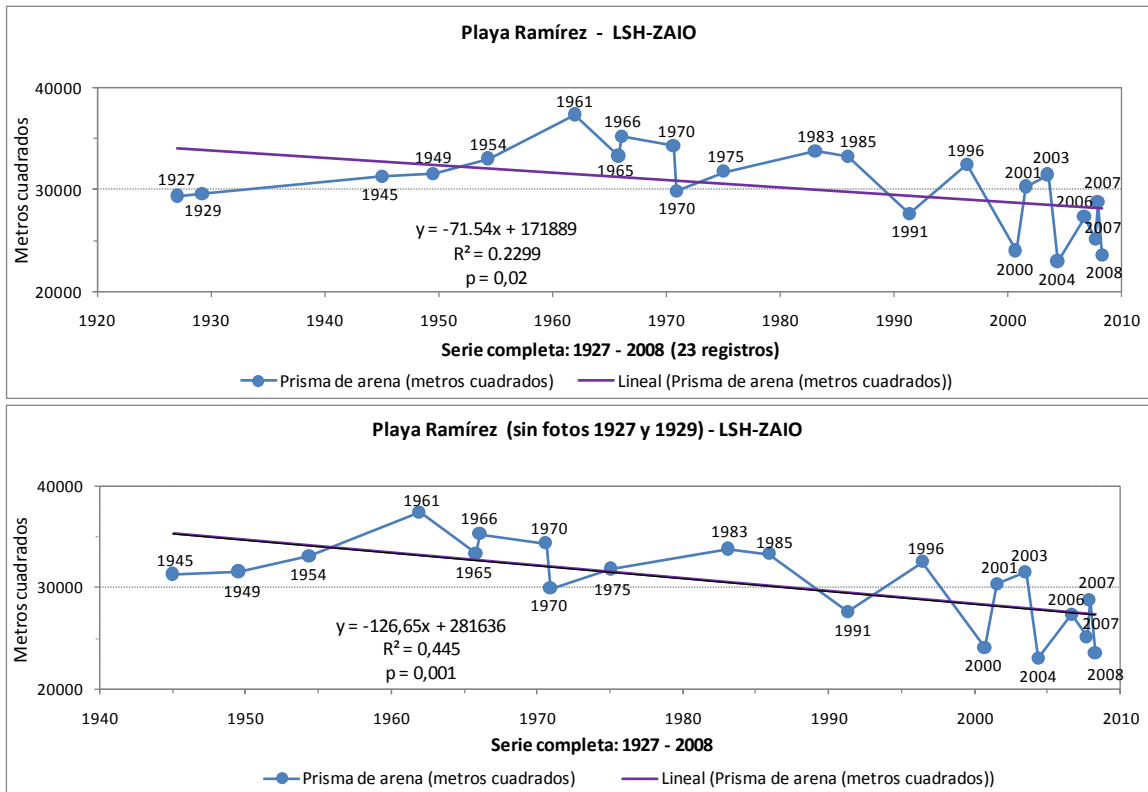
Figura 19. Evolución histórica de la superficie del arco de playa, entre el año 1927 y setiembre del 2008, confeccionado a partir de todos los registros obtenidos para esta playa (23 registros), realizado por **línea seca/húmeda o zona actual de infiltración de la ola (LSH-ZAIO)**. Arriba: Todos los registros. Abajo: Se usaron para el análisis los registros posteriores a 1945. La línea de tendencia por regresión lineal indica un retroceso de la superficie de playa respectivamente para cada tratamiento de: muy significativo estadísticamente al 98% y altamente significativo con una $p < 0,001$.

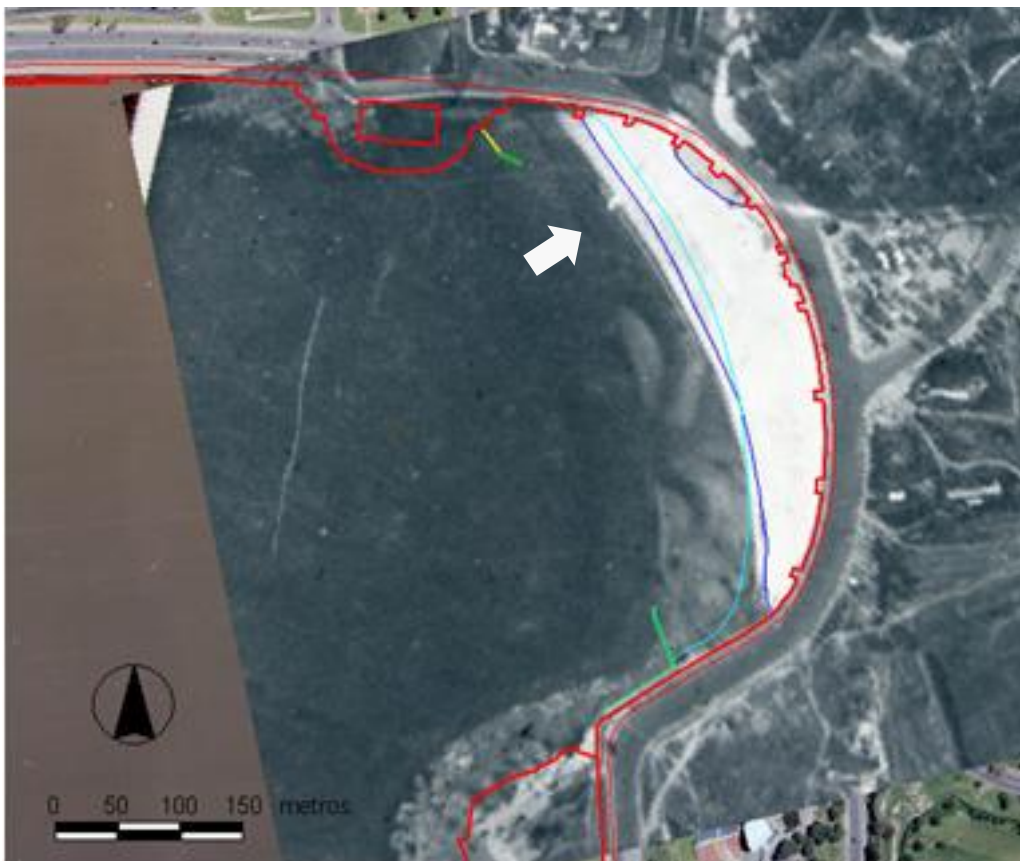
Figura 21. La foto pancromática es del año 1927, la foto color (fondo) es del 29 de setiembre de 2007. En turquesa la **LMAP** correspondiente a 2007, en azul la del 1927. Notesé la rotación que ha sufrido la playa. Ubicado al S en verde está dibujado el espigón que funciona como “rompeolas”, y al N en amarillo y verde el espigón que genera problemas de difracción de olas (amarillo, primer etapa; verde, ampliación). La línea roja gruesa es la ubicación actual de la rambla. La flecha blanca señala una prominencia de la playa originada en las tareas de retirar arena de la playa y trasladarla a la zona de *surf*, práctica corriente desde aquella época. Fotos: Archivo DINAMA, año 1927; Archivo IMM, año 2007.

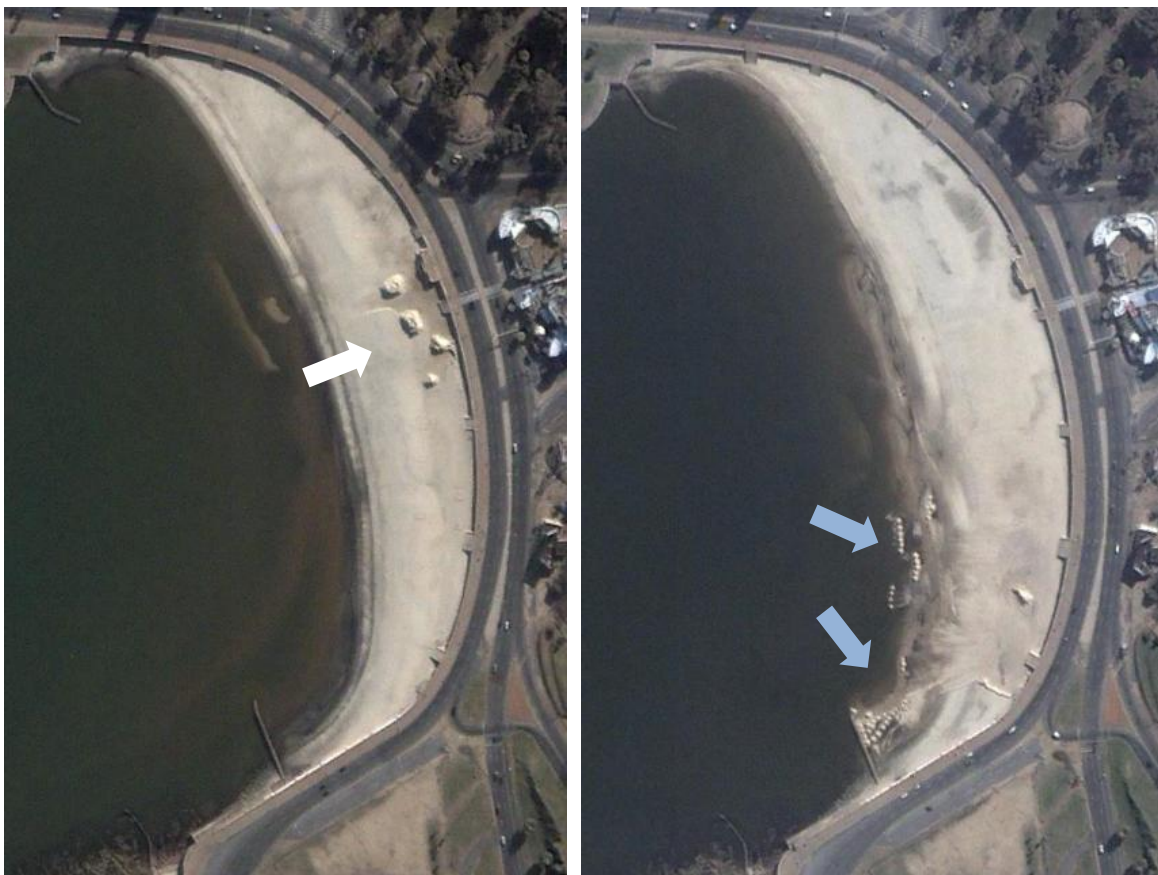
Figura 22. Izquierda: La flecha blanca señala las acumulaciones artificiales de arena realizadas en las tareas de limpieza (28 de junio de 2001). Derecha: Las flechas celestes indican los lugares en que la arena es depositada en la zona de "surf" (8 de agosto de 2001). Imágenes: Digital Globe, *Google Earth 5*.

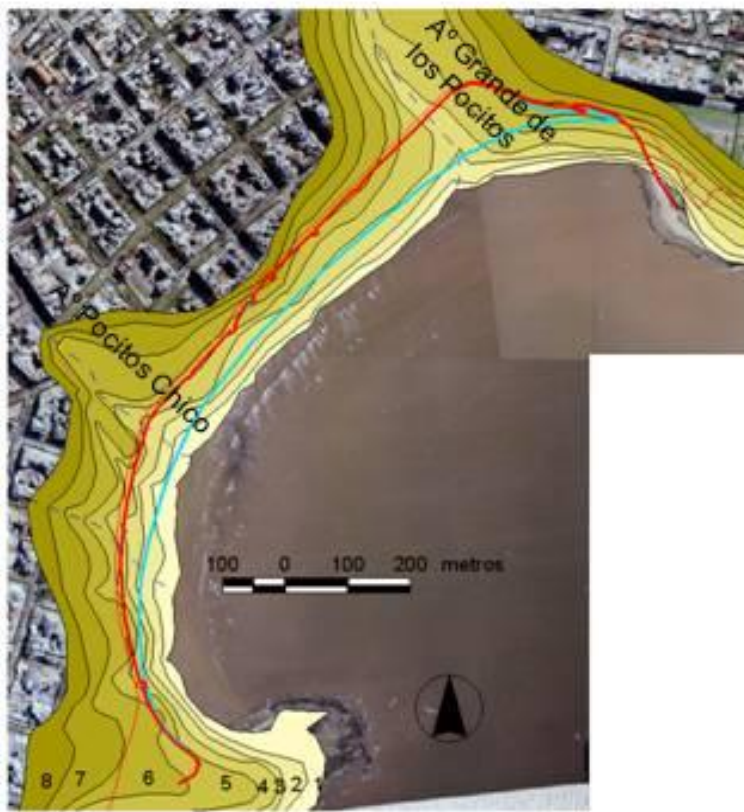
Figura 23. Digitalización de las curvas de nivel cada 1 metro, realizadas en 1906 para el Proyecto de Saneamiento de la Cuenca de los Pocitos (García, 1908), superpuesta a una imagen del 29 de setiembre de 2007. La línea roja es la ubicación de la rambla actual. En turquesa se indica la **LMAP** para el año de la foto. Nótese la mayor altura y ancho de la playa de la línea de costa antigua respecto a la actual. Foto: Archivo IMM, año 2007.

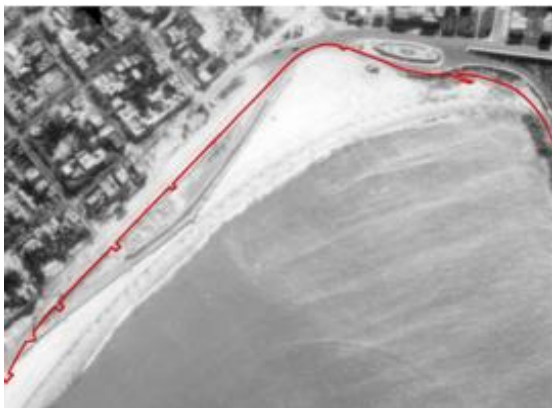
Figura 26. La línea roja, indica la posición actual del muro de la rambla. Obsérvese la superficie ocupada en 1945 por la rambla, con una escalera que bajaba en plena línea de marea alta. Foto: Archivo IMM, 1945.

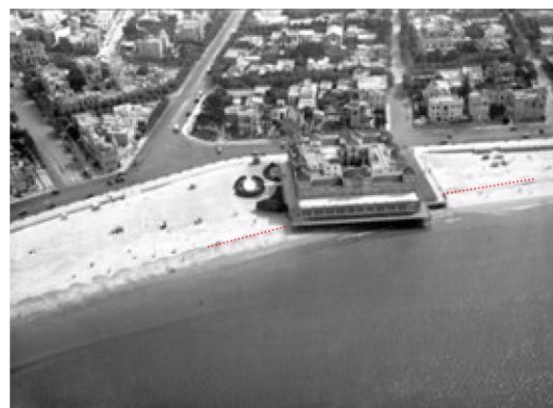
Figura 25. Hotel de los Pocitos en 1930, la línea roja punteada señala la ubicación de la berma a cada lado del edificio. El temporal de 1923 ya había destruido su terraza. Foto: CMDF.

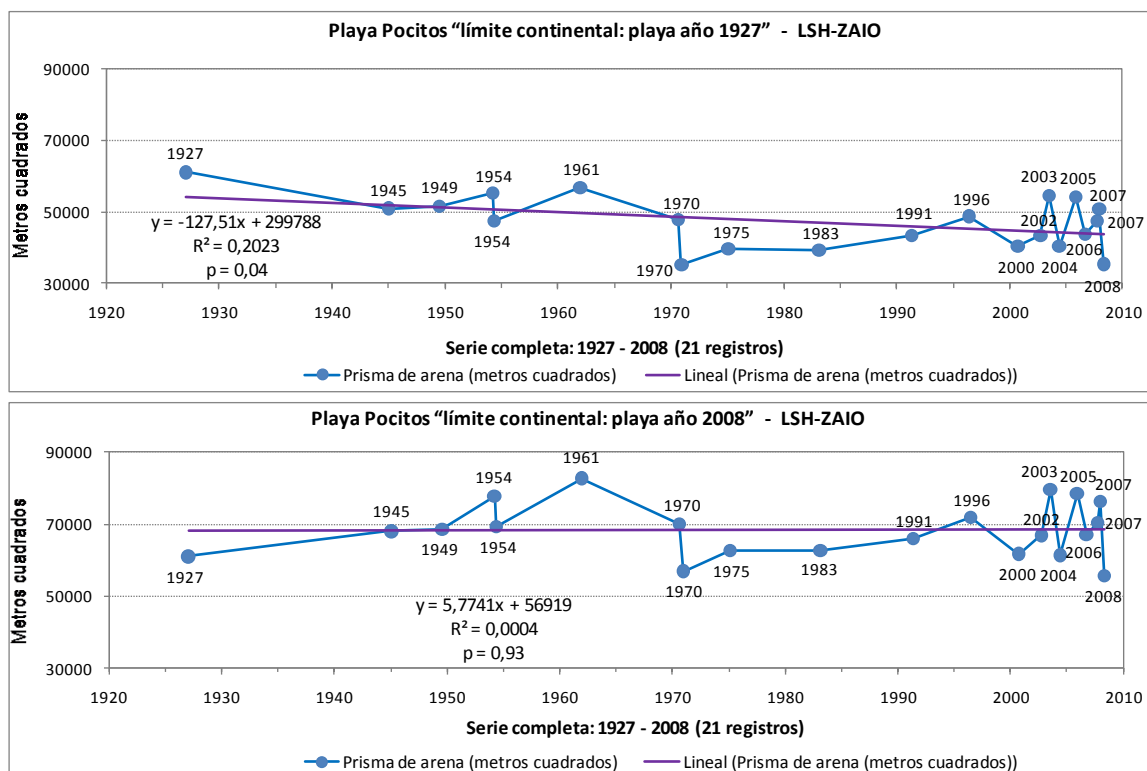
Figura 28. Evolución histórica de la superficie del arco de playa, entre el año 1927 y setiembre del 2008, confeccionado a partir de todos los registros obtenidos para esta playa (21 registros), realizado por **línea seca/húmeda o zona actual de infiltración de la ola (LSH-ZAIO)**. Arriba: usando "límite continental: playa año 1927" (**L27**). Abajo: usando "límite continental: playa año 2008" (**L08**). La línea de tendencia por regresión lineal usando el límite **L27**, indica un retroceso de la superficie de playa estadísticamente significativo al 96%. Sin embargo, usando el límite **L08** obtenemos un resultado estadísticamente no significativo, indicando incluso una levísima tendencia al crecimiento del área de playa.

Para profundizar en este análisis, y confirmar o descartar las evidencias relevadas en el análisis anterior, en una segunda etapa se completó un registro que comprende 21 imágenes (cubriendo el período 1927-2008), usando como *proxy* de línea de costa la **línea seca/húmeda o zona actual de infiltración de la ola (LSH-ZAIO)** y utilizando ambos artefactos: “límite continental: playa año 1927” (**L27**) y “límite continental: playa año 2008” (**L08**) (Figura 28). Con este nuevo análisis, se confirma lo insinuado por el análisis anterior (usando la serie de 15 registros, el límite **L27**, y ambos *proxy*: **LMAP** y **LSH-ZAIO**, Figura 27, arriba y centro), y la línea de tendencia por regresión lineal indica un retroceso de la superficie de playa estadísticamente significativa al 96%. Sin embargo, usando el límite **L08** obtenemos un resultado estadísticamente no significativo, indicando incluso una levísima tendencia al crecimiento del área de playa

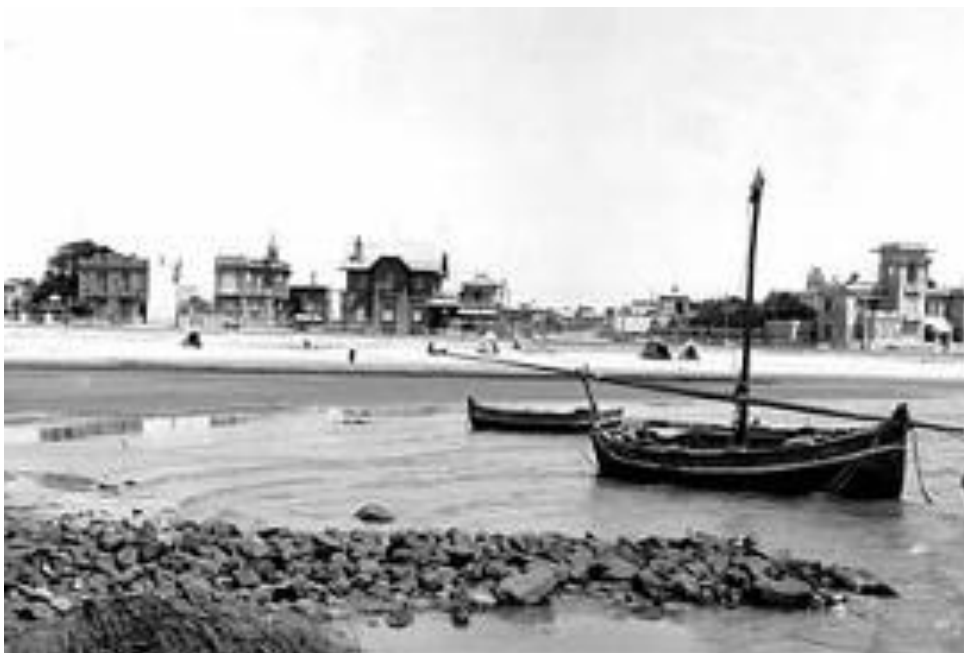
Figura 30. Pocitos visto desde la Punta de Trouville, en el año 1917. Los barcos amarrados indican una relativa profundidad para la época en esa zona. Foto: CMDF-IMM.

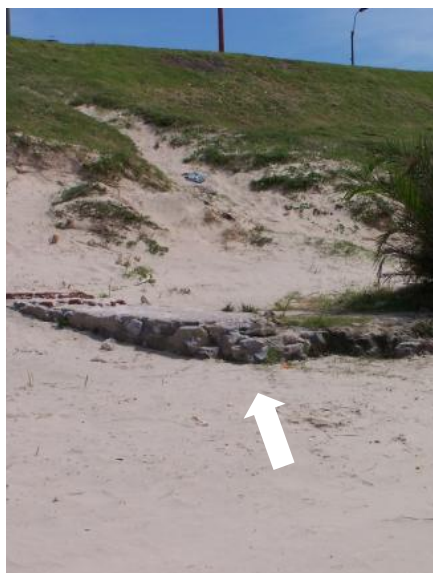
Figura 31. Restos de de lo que sería la fábrica de vidrio al pie del talud de la playa Buceo.

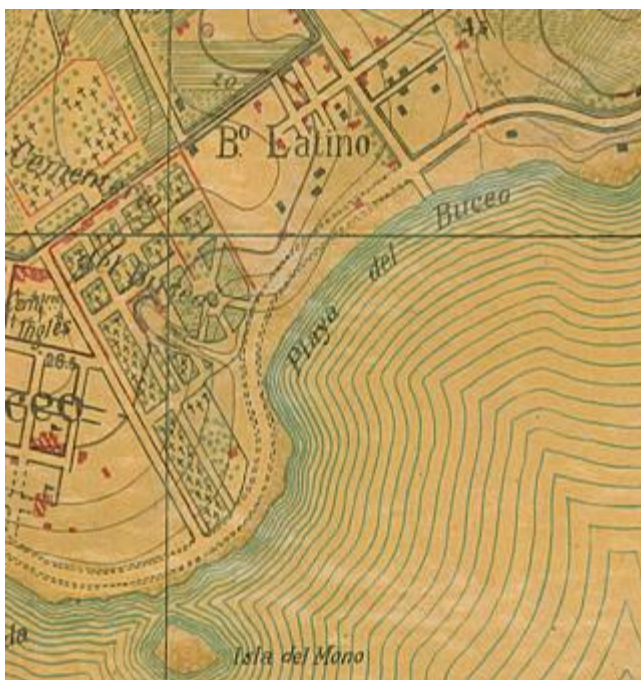
Figura 32. En esta cartografía de 1920, se observa la existencia de un curso de agua permanente que fue posteriormente entubado, y su importancia puede deducirse de que el puente era de mampostería (según la leyenda de la carta). Las curvas generales son cada 5 m y las principales cada 20 m. Fuente: Mapoteca, SGM.

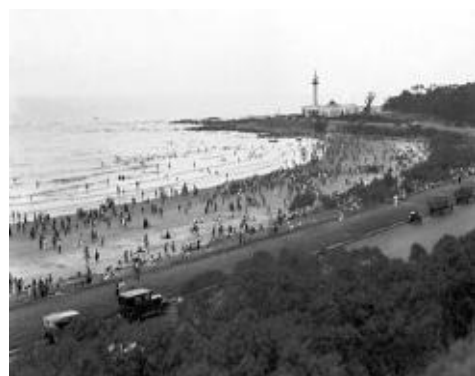
Figura 33. La playa Buceo por el año 1939. Obsérvese que para ese momento ya la configuración de la playa es similar a la actual, presentando una pendiente suave y poca superficie de arena seca. Foto: CMDF-IMM.

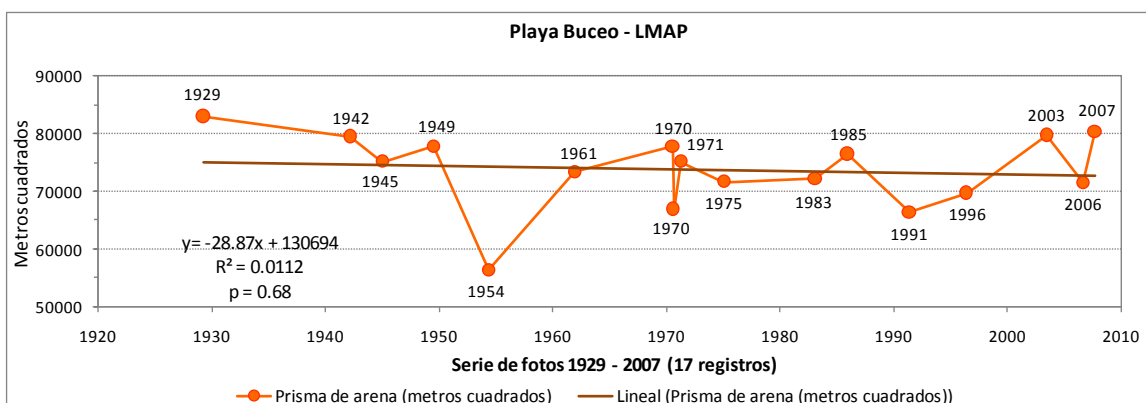
Figura 34. Evolución histórica de la superficie del arco de playa, entre el año 1929 y setiembre del 2007, confeccionado a partir de todos los registros obtenidos para esta playa (17 registros), realizado por **línea de marea alta previa (LMAP)**. La línea de tendencia por regresión lineal indica un retroceso de la superficie de playa débil, pero sostenido en el tiempo.

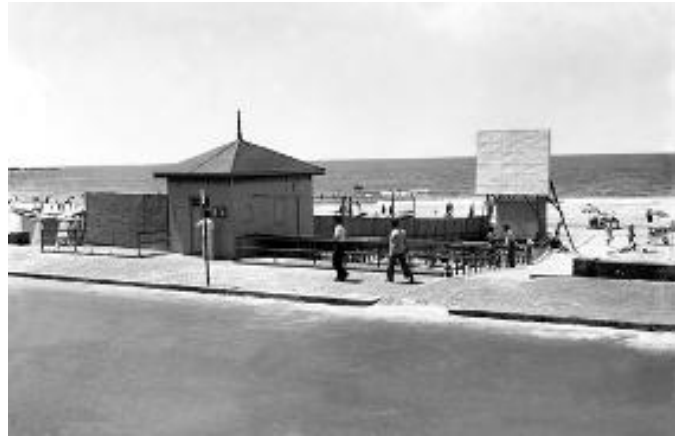
Figura 38. Cine al aire libre ubicado sobre la playa Brava, año 1945. Foto: CMDF-IMM.

La denominada playa Brava de Malvín, aún presenta construcciones remanentes de la instalación de un cine sobre la playa (Figura 38) y un colector de saneamiento, construcciones ambas que por interferir el

tránsito de sedimentos eólicos la primera y por reflejar la energía de la ola al quedar descubierto el segundo, aún producen severas consecuencias sobre el arco de playa.

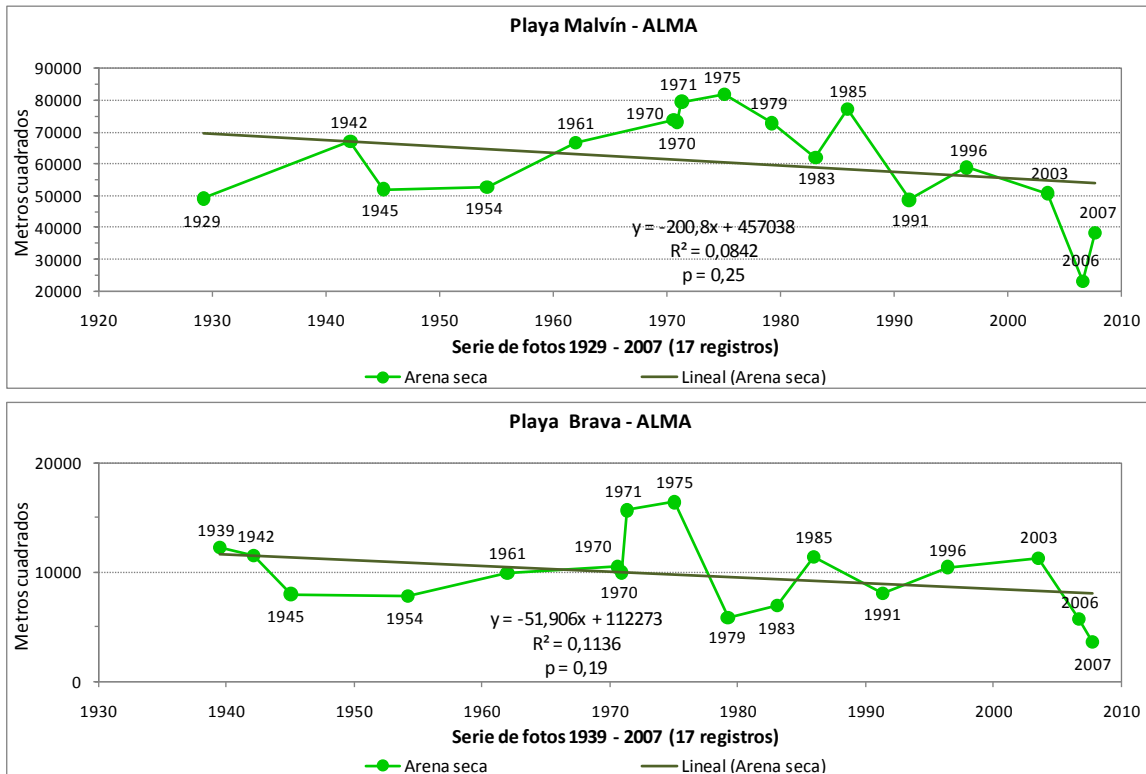
Figura 41. Evolución histórica de la superficie de arena seca, realizado por **antiguo límite de marea alta (ALMA)**, entre el año 1929 y setiembre del 2007. Arriba: Malvín. Abajo: Brava de Malvín. Nótese las fuertes fluctuaciones a partir de 1970. La evolución de la arena seca de la playa Malvín, está más vinculada a la parquización que a los temporales, si exceptuamos a los dos ocurridos en el año 2005.

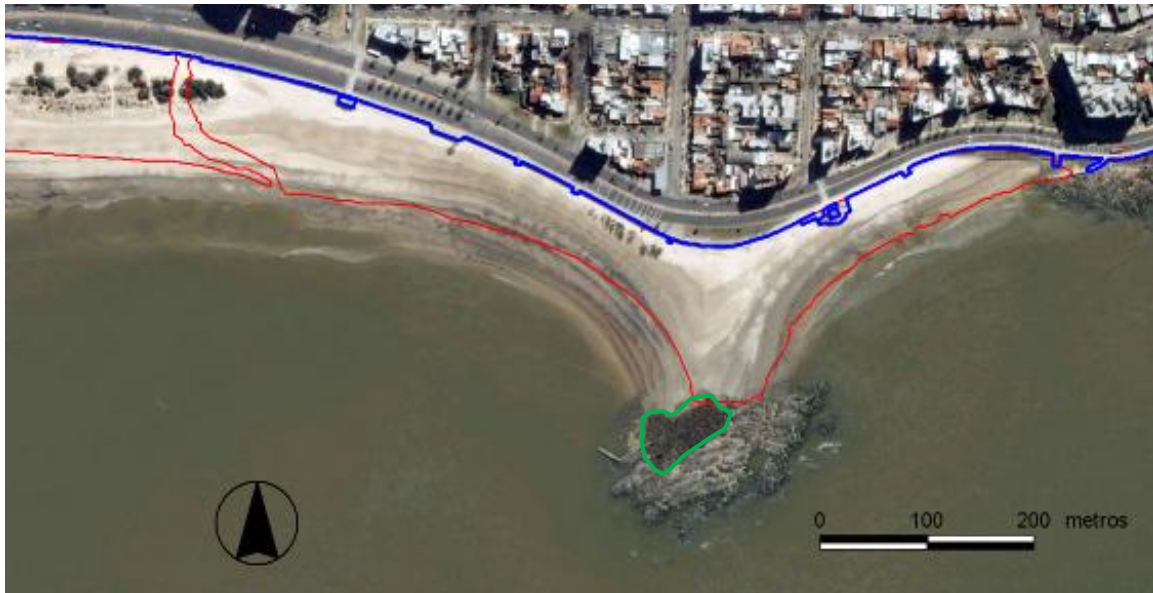
Figura 45. Sobre la imagen del año 2006, se superpone el *shape* de la rambla (azul), y la línea de costa trazada por **LMAP** para el año 1939 (rojo). A la izquierda, obsérvese sobre la playa de Malvín el lugar de la desembocadura del arroyo del mismo nombre. A la derecha de la Punta del Descanso, puede observarse el retroceso, cambio de forma y orientación que ha tenido la playa Brava. A diferencia de la imagen mostrada en la Figura 44, el tómbolo ha disminuido en arena seca y ha sido colonizado por macrófitas (señalado en verde). Fuentes: Archivos vectoriales, IMM; foto 2006, *Google Earth 5*.

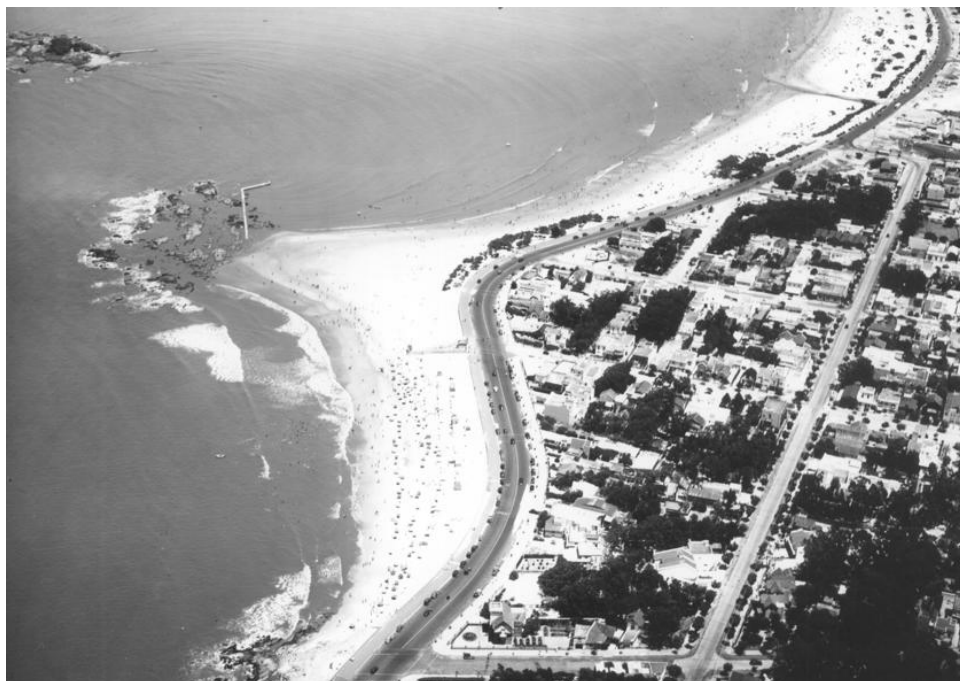
Figura 46. Vista panorámica de la Punta del Descanso. En primer plano la playa Brava, pudiendo apreciarse su ancho y la importante componente de arena seca. Al fondo la playa Malvín con el arroyo del mismo nombre (que fuera entubado en el período 1945-1961), y parcelas con forestación y construcciones ubicadas en la propia playa. Foto: 14 de enero de 1942, SSRFAU.

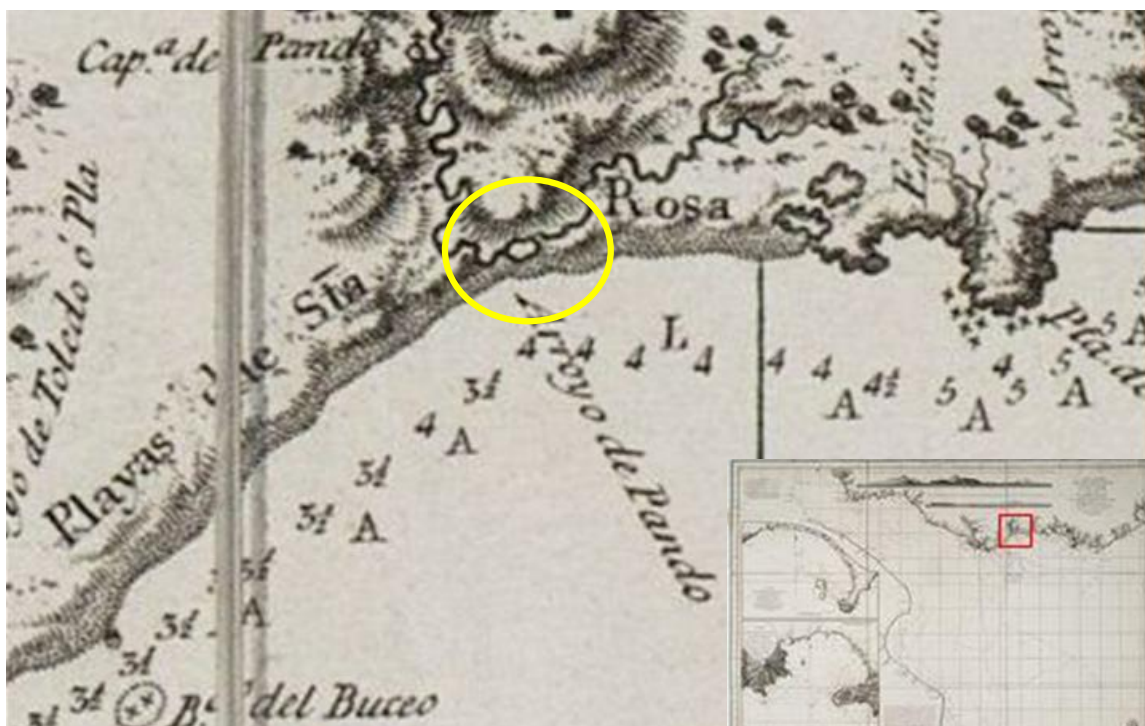
Figura 47. Carta levantada en el año 1789. El círculo amarillo señala la ubicación de una laguna en la desembocadura del Arroyo Pando, y la barra cerrada.

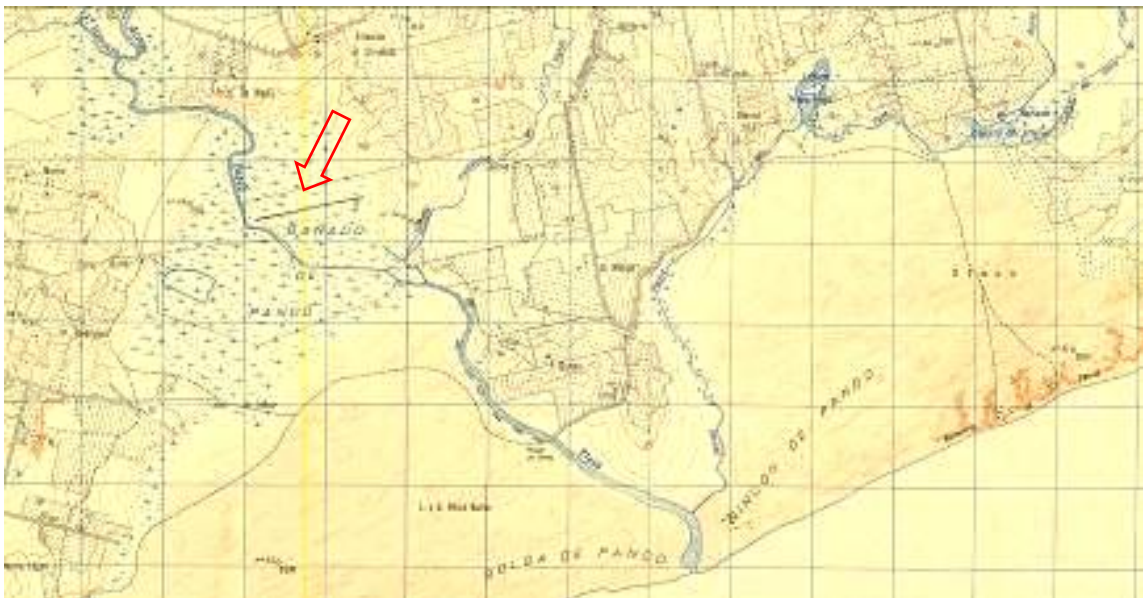
Figura 48. En esta cartografía antigua, puede observarse la canalización realizada para desecar los bañados del Arroyo Pando (flecha roja), y la orientación de la desembocadura en el año 1920 (fecha del relevamiento). Fuente: Mapoteca, SGM.

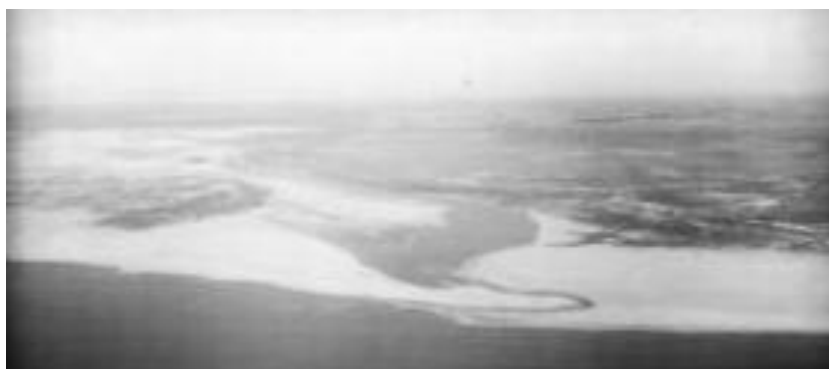
Figura 49. Vista panorámica de la desembocadura del Arroyo Pando. Foto: 19 de mayo de 1937, SSRFAU.

La desecación de ese humedal hizo perder regularidad al flujo del arroyo, por lo cual comenzaron a formarse en la desembocadura, dos barras arenosas con direcciones opuestas, respondiendo a direcciones también contrarias de la deriva (Figura 49), debidas a que la altura del nivel del mar difiere según la dirección del viento. En efecto, cuando la deriva es hacia el Este, respondiendo a vientos del S o SW, la barra que se proyecta a partir de la margen W, avanza en dirección E, con un perfil transversal de mayor pendiente y conformando una playa más angosta. El *swell*, luego reconstruye una segunda barra desde la margen E, en dirección W, por delante de la anterior, de menor altura y pendiente, obligando al arroyo a generar un meandro en la propia playa.

A su vez para 1930, Legrand (1959) describe la existencia en la margen izquierda del Arroyo Pando de dos importantes sistemas dunares (Figura 49).
