UNIVERSIDAD DE LA REPÚBLICA
FACULTAD DE CIENCIAS

Tesis para optar al Título de
Magíster en Ciencias Ambientales

**DINÁMICA SEDIMENTARIA
EN LA COSTA URUGUAYA:
EVOLUCIÓN Y TENDENCIAS DE PLAYAS
URBANAS EN EL MARCO DEL
CAMBIO GLOBAL**

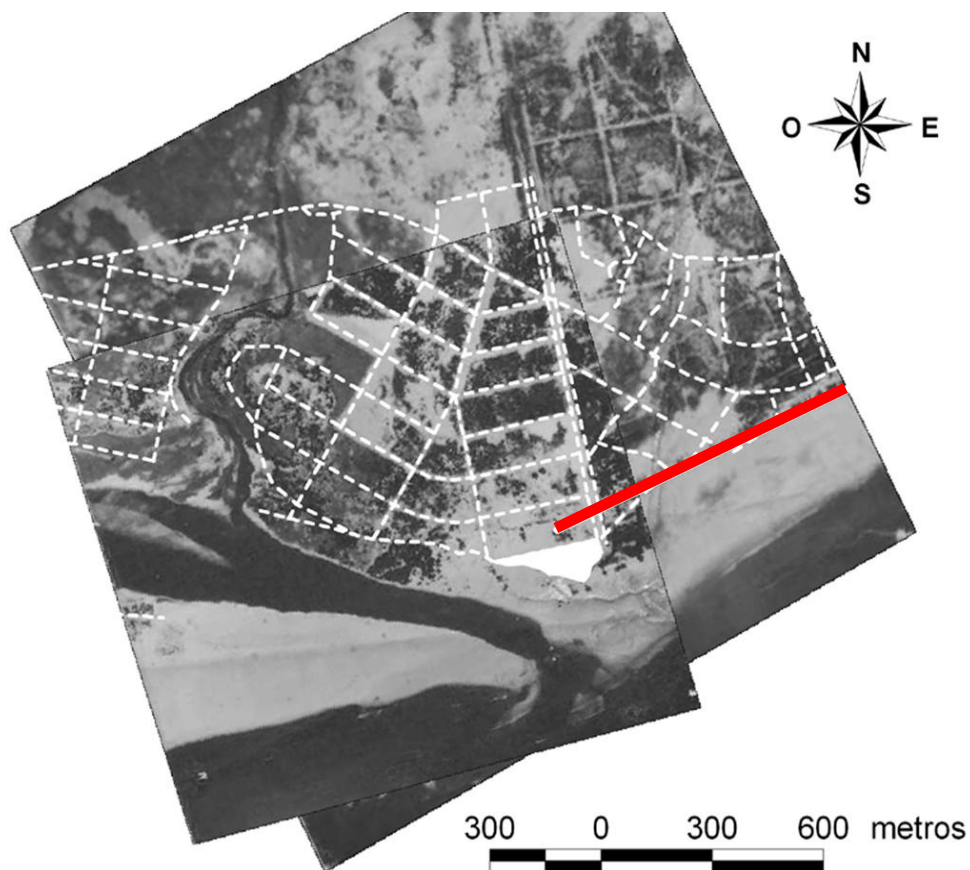
Figura 50. Por encima de la foto del 22 de octubre de 1951 (escala 1:20.000), en la que puede observarse la ubicación original del cordón dunar (señalado en trazo grueso rojo), se despliega la foto del 25 de octubre de 1960 (escala 1:20.000), en la que se había forestado en la propia playa. En línea punteada blanca se indica la urbanización realizada; la manzana más próxima al mar (en blanco) ya ha desaparecido, así como parte de la calle de la manzana siguiente y la rambla costanera del arroyo. Fuente: aerofotografías, SSRFAU.

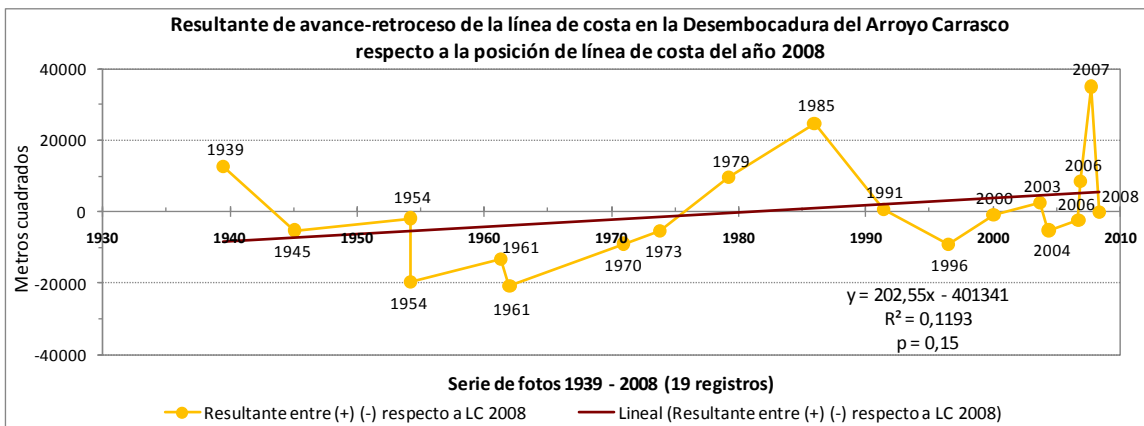
Figura 56. Evolución histórica del avance-retroceso de la línea de costa, entre el año 1939 y abril de 2008, confeccionado a partir de todos los registros obtenidos para esta desembocadura (19 registros), realizado usando como *proxy* la **línea seca/húmeda o zona actual de infiltración de la ola (LSH-ZAIO)**. Para esta serie de fotos, la línea de tendencia por regresión lineal indica un leve incremento de la superficie de playa, significativo estadísticamente (85%).

Para su análisis se toma como fecha inicial el año 1939, correspondiente al relevamiento primer registro fotográfico de la desembocadura del Arroyo Carrasco. Los análisis tendenciales de la desembocadura del Arroyo Carrasco fueron realizados con una serie de 19 imágenes (período 1939-2008) las que denotan que la evolución del área de playa, tiende a crecer $202 \text{ m}^2/\text{año}$ con una tendencia significativa al 85% (Figura 55), usando el *proxy* **línea seca/húmeda o zona actual de infiltración de la ola (LSH-ZAIO)**, y a partir de los datos obtenidos luego de intersecar la posición de línea de costa de cada registro fotográfico contra el artefacto **línea de año base 2008**, como fuera explicado *up supra* (ítem 6.5. *Medidas de retroceso - avance de la línea de costa y otros indicadores*, pág. 24; Figuras 8 y 9, págs.25 y 26). Se utilizó el *proxy* **LSH-ZAIO** como indicador de línea de costa, por estar claramente identificable para las condiciones de la zona.
